Artigo de Relato de Caso

Zircônia e resina composta nanoparticulada em dentes anteriores fraturados: relato de caso clínico

Zirconia and nanoparticulate composite resin on fractured anterior teeth: a clinical case report

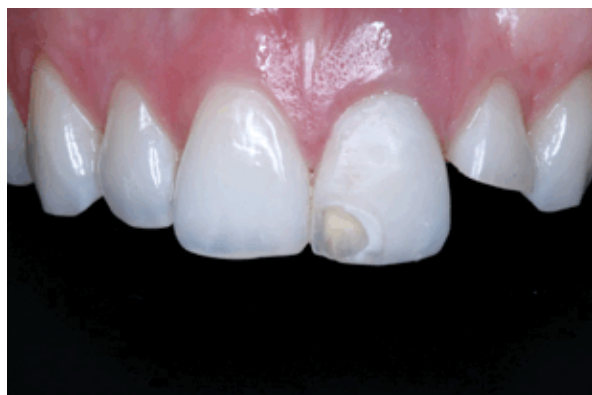
Figura 1 - Aspecto inicial, em norma frontal, após trauma dos incisivos anteriores superiores. Observar a fratura da resina sobre o incisivo central esquerdo escurecido e a fratura coronária do incisivo lateral esquerdo

Paciente de 24 anos, gênero feminino, fraturou os incisivos central e lateral superiores esquerdos em acidente de trânsito (figura 1). Primeiramente, o histórico e o exame clínicos foram realizados. Em seguida, o exame radiográfico demonstrou fratura no terço médio radicular do incisivo central (figura 2). O teste de vitalidade pulpar e da condição periodontal evidenciou aspectos de normalidade no incisivo lateral.

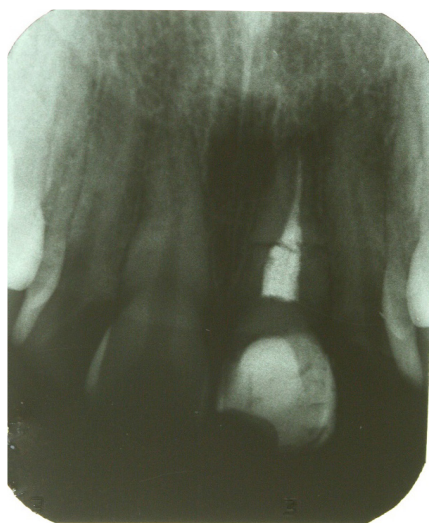
Figura 2 - Exame complementar radiográfico dos dentes anteriores superiores, em que se nota detalhadamente a fratura radicular do incisivo central esquerdo

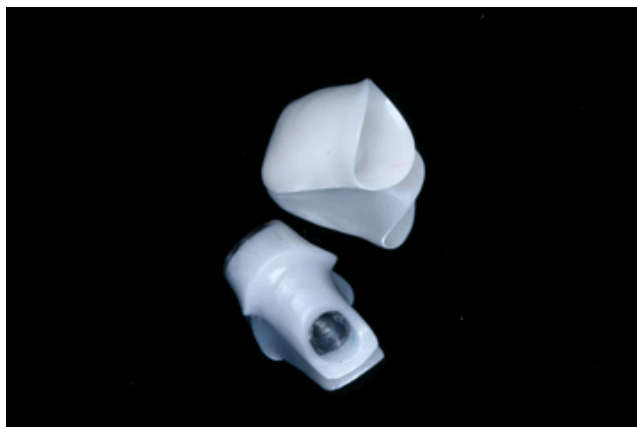
Figura 3 - Pilar e infraestrutura de zircônia (LAVA - 3M/ESPE)

Após seis meses, a transferência do implante foi realizada com silicone de reação por adição (Express XT 3M ESPE). O pilar sobre implante e a infraestrutura da coroa foram confeccionados com o sistema LAVA (3M ESPE Saint Paul, Minnesota, USA) (figura 3). Fizeram-se a prova na boca (figura 4) e a radiografia comprobatória da adaptação do "munhão" (figura 5). Em seguida, ocorreu a aplicação da cerâmica de recobrimento (VITA VM9, VITA Zahnfabrik, Bad Säckingen, Alemanha). Depois de recoberta, executou-se a cimentação da coroa com cimento autocondicionante U200 (3M ESPE Saint Paul, Minnesota, USA) transparente.

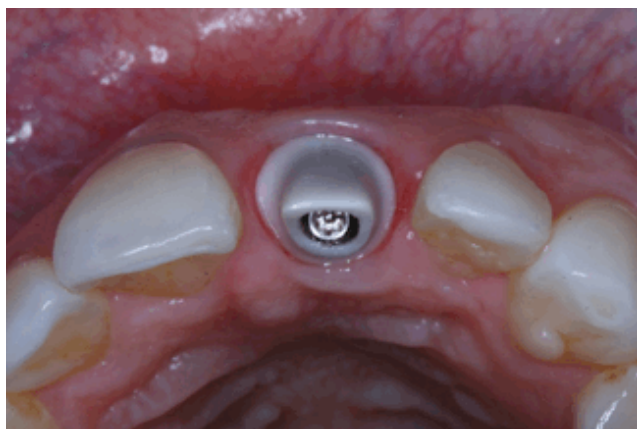
Figura 4 - Pormenor do pilar de zircônia em posição

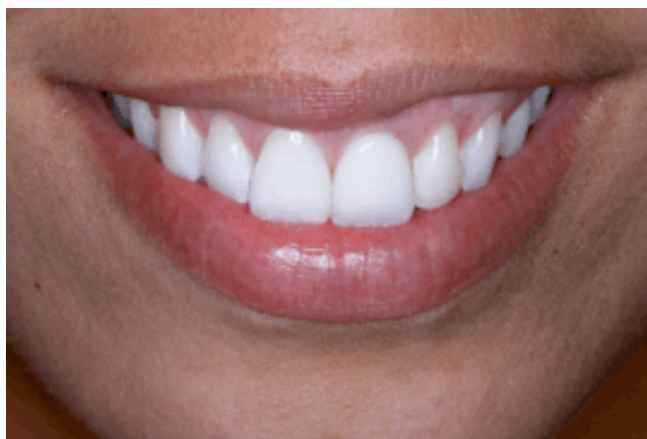
Figura 6A - Sorriso final frontal. Notar harmonia da coroa de zircônia com o tecido gengival e a naturalidade da incisal acompanhando o contorno do lábio inferior

O aspecto final das restaurações pode ser visto nas figuras 6A e 6B.

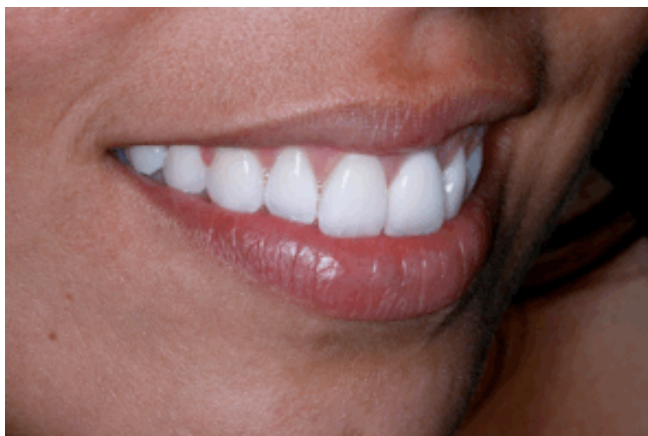
Figura 6B - Sorriso final lateral, com harmonia de cor e contorno, proporcionada pela restauração adesiva direta no incisivo lateral
