# Coroas estéticas anteriores em cerâmica *metal-free*: relato de caso clínico

## Aesthetic all-ceramic dental crowns for anterior teeth: a case report

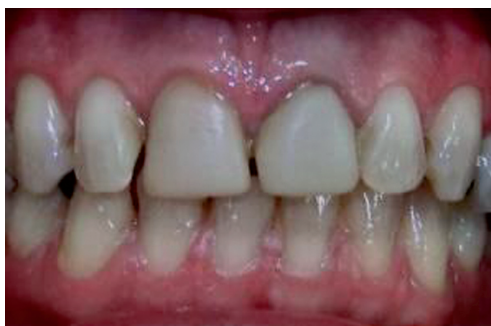
**Figura 2** - Caso inicial apresentando restaurações com alteração de forma, cor e tamanho, o que evidencia a falta de harmonia estética

No presente caso clínico, paciente de 40 anos, gênero masculino, mostrava-se insatisfeito com o sorriso (figura 2). Durante avaliação clínica constatou-se comprometimento estético dos incisivos centrais superiores em relação a cor, posição e desequilíbrio dimensional. Esses dentes

estavam restaurados com grande quantidade de resina composta, o que os tornava opacos e sem brilho. Diante disso, realizou-se um planejamento restaurador que propunha o alinhamento dental e o restabelecimento da cor dos dentes por meio de coroas de cerâmica IPS e.max®.

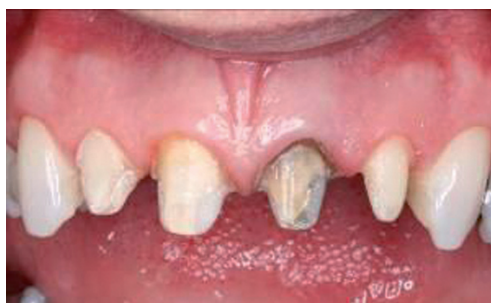
**Figura 3** - Dentes preparados para coroas totais puras de porcelana

Nos dentes que haviam sido tratados endodonticamente foram colocados pinos de fibra de vidro. O uso de tais pinos em dentes com perdas excessivas de estrutura coronária em decorrência de cáries, trauma ou tratamento endodôntico demasiadamente invasivos tem ganhado extensiva aceitação clínica. Muitas características contribuíram para o aumento de popularidade desses pinos nos últimos anos, como, por exemplo, suas propriedades elásticas semelhantes às da dentina e o fato de seu emprego diminuir a concentração de tensões na raiz do dente, em comparação com os pinos metálicos. Essas propriedades acarretam redução da incidência de fratura radicular, demonstrada tanto em estudo *in vitro* [5] como em trabalhos clínicos [4]. Além disso, a natureza química dos pinos de fibra possibilita sua adesão à dentina radicular mediante o uso dos sistemas adesivos em combinação com os cimentos resinosos, de modo a garantir a criação de uma unidade mecanicamente homogênea composta por pino-cimento-dentina. As respostas às solicitações mecânicas da unidade raiz-pino-cimento-reconstrução são próximas àquelas da própria dentina [8]. Os preparos dos dentes foram efetuados observando as espessuras de desgaste preconizadas (figura 3).

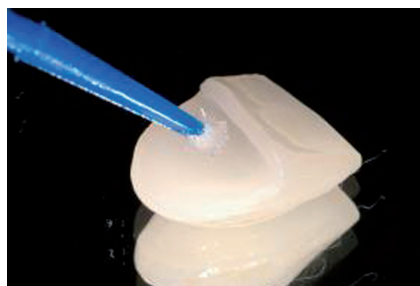
**Figura 7** - Aplicação do agente de silanização por 1 minuto

os materiais restauradores. Antes da cimentação realizou-se profilaxia com pasta de pedra-pomes e água nos preparos, na lavagem e na secagem com ar. As coroas foram condicionadas internamente com ácido hidrófluorídrico a 10% por 20 segundos (figura 5), seguindo-se com lavagem abundante com água (figura 6) e posterior secagem com ar. Logo depois, aplicou-se o agente de silanização por 1 minuto (figura 7), o qual reage com a porção cristalina da porcelana e com a porção orgânica do cimento resinoso, de maneira a atuar na ligação entre as estruturas e a aplicação do adesivo [2]. Carregadas com o cimento, as coroas foram levadas aos dentes e inseridas aos preparos, e removeram-se os excessos de material para posterior fotopolimerização.

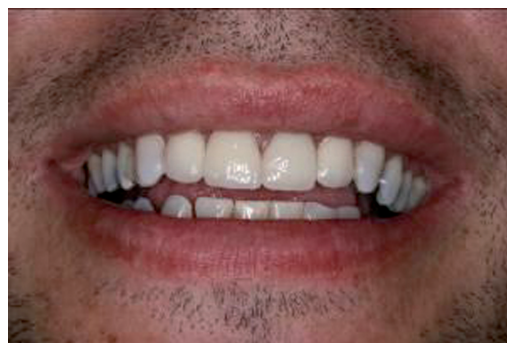
**Figura 9** - Caso clínico finalizado

Após o relato deste caso clínico, pode-se concluir que a possibilidade de restabelecer a estética em indivíduos insatisfeitos com seu sorriso é possível com a realização de coroas em cerâmica *metal-free*, tornando-as uma excelente alternativa estética e funcional, resultando assim na satisfação do cirurgião-dentista e sobretudo na do paciente (figura 9).
